Il costruito italiano: tipologie, problematiche, interventi pre e post sisma

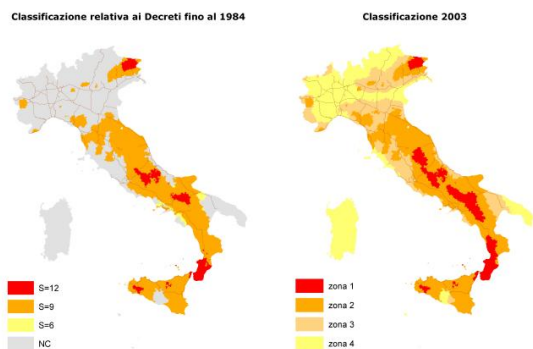
Figura 2 - Mappatura sismica dell'Italia: a) classificazione ai sensi dei decreti emanati fino al 1984; b) classificazione ai sensi dell'OPCM n. 3274 del 20.03.2003

A questo, si aggiunga la variazione di zonizzazione sismica (e conseguente applicazione di norme progettuali adeguate) che ha subito il territorio italiano negli ultimi anni (vedi Figura 2). Si può dire che, nonostante le prime normative sismiche italiane risalgono all'inizio del XX secolo, solo nel 1984 si è avuta una classificazione del territorio italiano con criteri abbastanza omogenei. Ciò implica che costruzioni fino a tutto il 2003, localizzate in quei Comuni che non erano dichiarati zona sismica non rispondono alle normative costruttive di settore. Con le nuove Norme Tecniche delle Costruzioni (Decreto 14/01/2008 del Ministero delle Infrastrutture), la valutazione delle azioni non si basa più su una classificazione legata al confine amministrativo del Comune, ma dipende dalla valutazione della pericolosità sismica definita sulla base di parametri legati, tra l'altro, alla natura della zona, del sottosuolo e del suolo in esame.

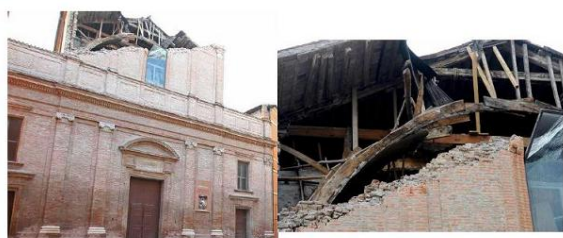
La Figura 3, relativa al recente danneggiamento in occasione del terremoto del 20 maggio 2012 in Emilia, mostra un chiaro esempio di muratura di facciata completamente scollegata dalla struttura degli orizzontamenti e del tetto sostenuti dai muri portanti laterali. La mancanza di un ammorsamento tra la volta e le capriate in legno e la facciata ha, con molta probabilità, determinato il crollo della parete.

Figura 3 - Finale Emilia - Terremoto del 20.05.2012 (fonte: Repubblica)

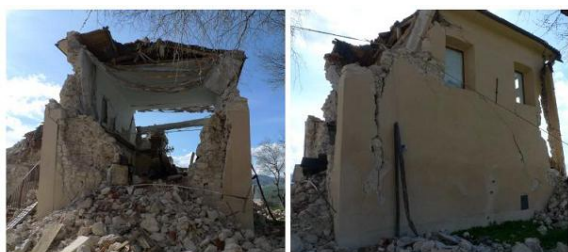
In particolare, al contrario di quanto accade in edifici con telaio di cemento armato o acciaio, gli edifici di muratura ordinaria raramente hanno subito collassi completi durante i sismi italiani. Molto più frequenti sono i meccanismi locali di collasso che, se la muratura è opportunamente ingranata, mostrano collassi per perdita di equilibrio. Il ribaltamento delle facciate costituisce una delle conseguenze più pericolose di un terremoto in Italia. La Figura 4 mostra un caso emblematico nel quale le pareti portanti, pur con rotture significative, non hanno subito il collasso, mentre sono completamente collassate le pareti ortogonali; la presenza di una catena di collegamento, visibile sia in facciata che nella vista (a) appena sotto la trave, ha contribuito, insieme al solaio di copertura a legare le due pareti, non potendo però nulla rispetto all'effetto del moto ortogonale alle altre due pareti.

Figura 4 - Collasso di edificio in muratura - Terremoto de L'Aquila 2009

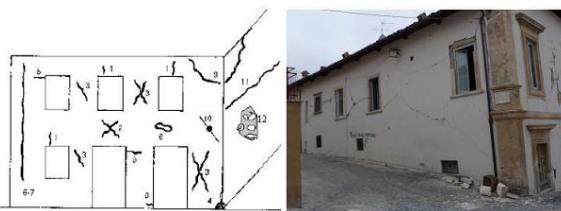
Infatti, mentre le azioni nel piano della muratura provocano danneggiamenti per azioni di taglio (le classiche rotture a X, vedi Figura 5) che sono contrastate da una resistenza per materiale e forma della parete, le azioni perpendicolari al piano incontrano minore resistenza, soprattutto nel caso di murature, sia in pietra che in laterizio, scarsamente ingranate e/o legate anche per qualità ed invecchiamento delle malte. Si verificano pertanto meccanismi locali di rottura nelle pareti murarie prevalentemente per azioni perpendicolari al loro piano e, nel caso di sistemi ad arco, anche per azioni nel piano. Le conseguenze di un collasso fuori del piano sono in genere più pericolose di quelle associate a una crisi nel piano, poiché comportano la perdita di capacità portante.

Figura 5 - a) Schema di riferimento per lesioni alle murature (Manuale AeDES) - b) Rottura della parete per effetto del taglio - Terremoto de L'Aquila

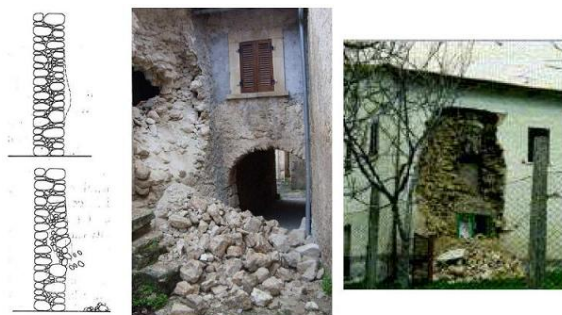
I meccanismi locali di rottura sono di diversa natura, ma i principali possono essere individuati nella disgregazione della muratura (vedi Figura 6) e nella flessione verticale della parete muraria che può essere considerata come un elemento monolitico tra due vincoli alle estremità inferiore e superiore (vedi Figura 7)

Figura 6 - Danneggiamento di muratura per disgregazione (fonte: a) Giuffrè, 1993; b) Abruzzo 2009 - Governare il rischio, 2012; c) manuale AeDES: Perugia 1996)

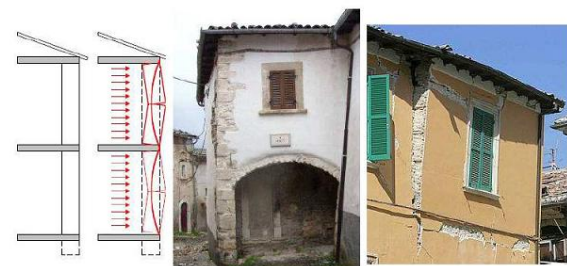
Figura 7 - Danneggiamento di muratura per flessione - Abruzzo 2009 (fonte: a) b) L. Sorrentino - Governare il rischio, 2012)

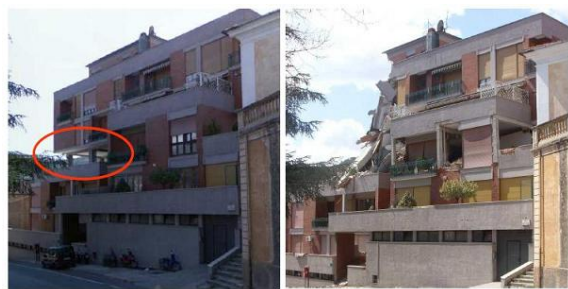
Figura 9 – Esempio di collasso dovuto a cedimento di piano “soffice” - L'Aquila, 2009

Un'altra caratteristica atta ad indebolire la resistenza al sisma di un edificio è la presenza di un piano aperto o debole, quale si configura nel caso di piani pilotis di piano terra. Tali condizioni si verificano sia in progettazione che successivamente, per nuove esigenze funzionali e ristrutturazioni successive. In questi casi è molto importante analizzare le modifiche architettoniche che si eseguono non solo in termini strutturali di resistenza ai carichi verticali, ma anche e soprattutto di un doppio effetto, di spostamento delle masse e di indebolimento della resistenza trasversale per assenza, parziale o totale, di tamponature. L'assenza dei pannelli di tamponamento al piano terra è stata causa di molti collassi in occasione di diversi eventi sismici negli ultimi 40 anni (San Salvador 1986, Atene 1999, L'Aquila 2009). La Figura 9 mostra un caso verificatosi in occasione del terremoto de L'Aquila del 2009 per il quale è evidente come la presenza di un piano aperto abbia costituito l'elemento di debolezza della struttura con conseguente crollo dell'ala da questo sostenuta e il collasso della tamponatura al medesimo livello nel blocco contiguo, con danni pressoché irrilevanti nel resto dell'edificio sia ai piani bassi che ai piani superiori. Effetto analogo si è avuto nell'edificio di Figura 10 per il piano terra.

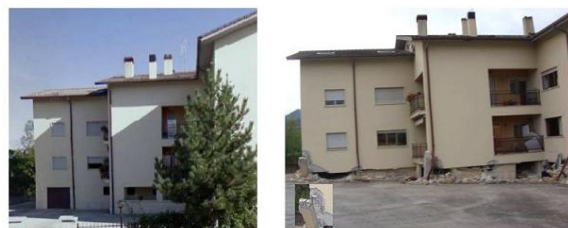
Figura 10 – Esempio di collasso dovuto a cedimento di piano “soffice” - L'Aquila, 2009

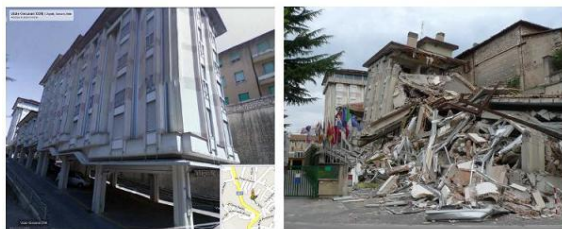
Un caso molto particolare di irregolarità è quello dell'edificio de L'Aquila (Figura 12), caratterizzato da una configurazione a gradoni, una volumetria molto articolata e un piano terra completamente aperto. Anche strutturalmente, l'edificio era caratterizzato da una struttura non regolare, costituita da telai piani disposti nella direzione trasversale in corrispondenza dei primi quattro piani e telai disposti in direzione longitudinale in corrispondenza dei piani superiori. Secondo il progetto, i telai paralleli dovevano essere collegati tra loro da travi a spessore disposte ortogonalmente ai piani dei telai stessi, ma di tali travi non è stata trovata traccia nei sopralluoghi eseguiti sull'edificio. (Oliveto et al., 2011).

Figura 12 - Esempio di piano debole con irregolarità di forma, struttura e presenza di pendio - Terremoto dell'Aquila 2009

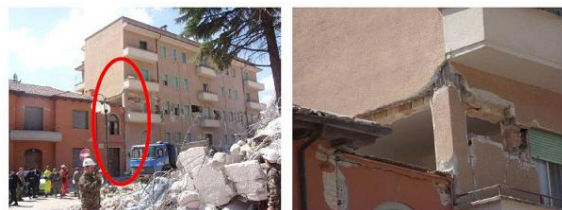
Figura 13 - Contiguità di edifici con caratteristiche geometriche e strutturali differenti (fonte: Decanini 2009)

Le conseguenze più evidenti si riscontrano in un comportamento meccanico complesso e differenziato per parti, spesso non facilmente individuabile anche con analisi raffinate; interventi di "adeguamento sismico" su singole unità immobiliari, non sempre altresì coincidenti con le unità strutturali, possono risultare pericolosi per il comportamento dell'aggregato nel suo insieme o di sue singole parti. La Figura 13 mostra un esempio di interazione tra edifici adiacenti aventi caratteristiche geometriche e strutturali fortemente differenti; i danneggiamenti si sono concentrati in corrispondenza del piano dell'edificio più alto parzialmente confinato dall'edificio più basso.

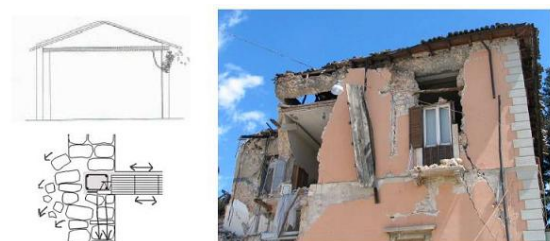
Figura 14 – Abruzzo 2009 – Danneggiamento di muratura in presenza di cordoli in c.a. (fonte: Governare il rischio 2012)

Un esempio di intervento di adeguamento sismico che negli anni passati è stato considerato quasi obbligatorio nel caso di lavori su edifici in muratura esistenti è l'introduzione di cordoli in c.a. a coronamento dei piani e di collegamento con i solai. Le recenti esperienze del terremoto dell'Abruzzo 2009 hanno dimostrato come tale intervento debba essere progettato con accortezza e la sua validità dipenda fortemente dalle condizioni e caratteristiche meccaniche della muratura sulla quale si va ad intervenire. La Figura 14 mostra un esempio di crollo della muratura di facciata in corrispondenza del cordolo del tetto e del cordolo di interpiano, causato da una eccessiva rigidità del cordolo rispetto alla muratura.

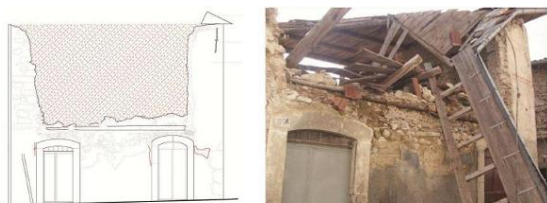
Di estremo interesse sono le analisi effettuate da Sorrentino et al. (2012) su diverse tipologie di interventi storici effettuati su edifici in muratura in Abruzzo che hanno evidenziato gli effetti di alcuni di essi, ad es. incatenamenti metallici e lignei a seconda delle modalità di realizzazione; alcuni interventi premoderni, quali il radicamento ligneo (Figura 15) o l'inserimento di catene lignee nel volume murario, sono stati causa loro stessi di meccanismi di collasso avendo indebolito la struttura muraria stessa.

Figura 15 – Esempio di danneggiamento per radicamento ligneo (fonte: Governare il rischio 2012)

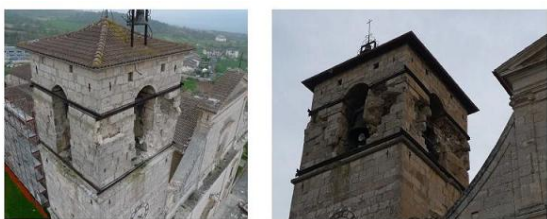
A titolo di esempio di buon intervento si riportano in Figura 16 le immagini di una torre campanaria che grazie alla cerchiatura della muratura ha resistito al sisma del 2009 nonostante abbia subito forti danni locali.

Figura 16 – Esempio di cerchiatura con elementi metallici (Abruzzo 2009)
